西游大道南侧开运路西侧地块 土壤污染状况调查报告

编制单位: 淮安翔宇环境检测技术有限公司

项目名称: 西游大道南侧开运路西侧地块土壤污染状况调查报告

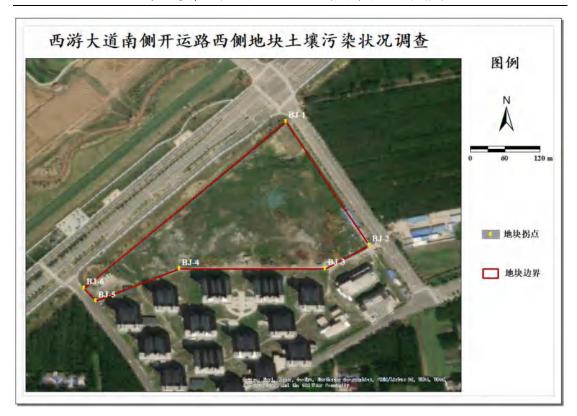
图 1.3-2 调查地块范围图

地块现状大部分区域为闲置空地,调查范围如图1.3-2所示,地块边界拐点经纬度坐标见表1.3-1。

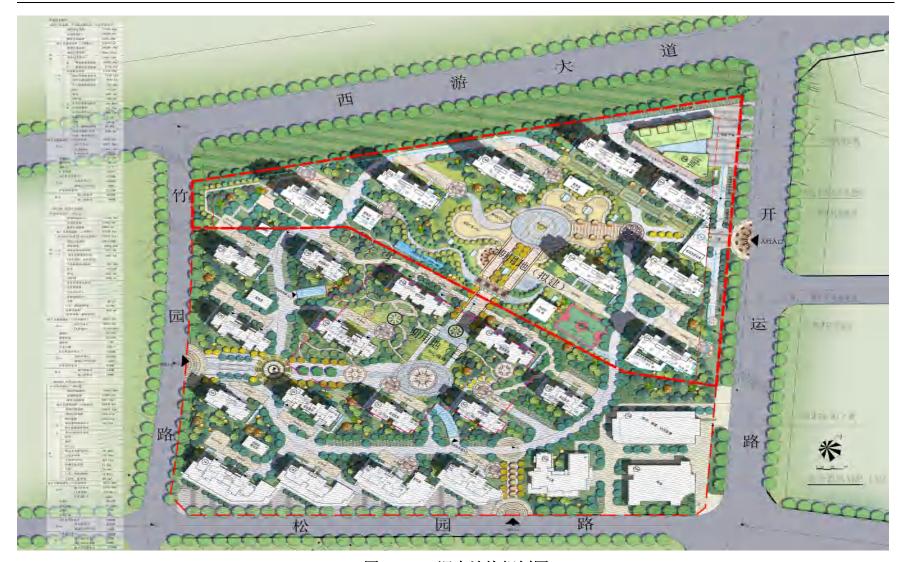
图 1.3-3 调查地块规划图

调查地块将开发为城市建设用地中的居住用地(R),拟建高张花园二期,属于《土壤环境质量建设用地土壤污染风险管控标准(试行)》(GB36600-2018)中第一类用地。

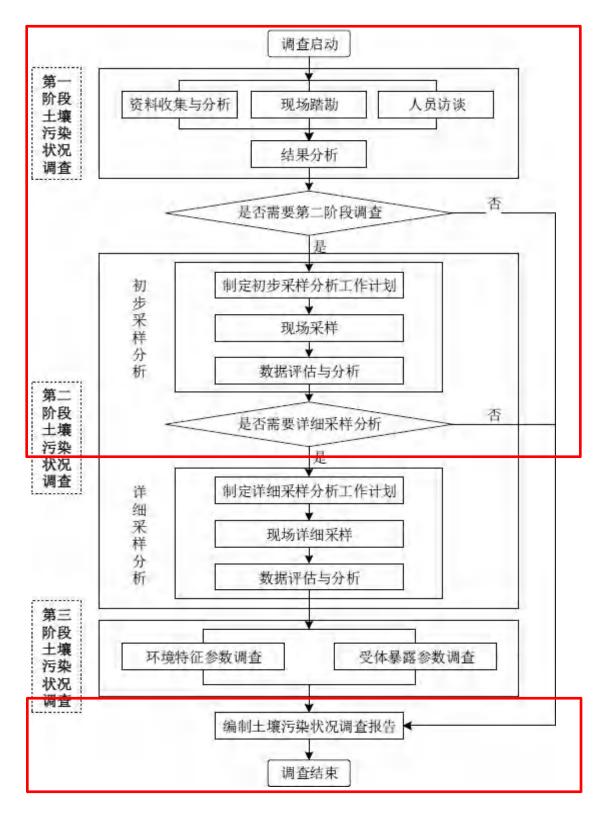
图 1.5-1 本次调查技术路线图

具体技术路线如图1.5-1所示。

本项目包含第一阶段土壤污染状况调查和第二阶段土壤污染状况调查的初步采样分析工作。

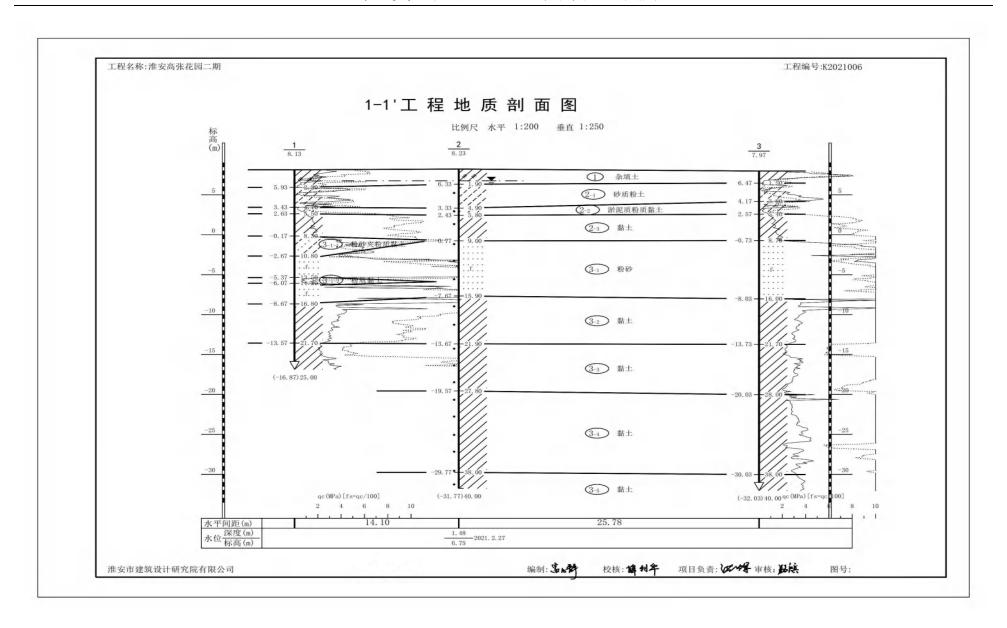
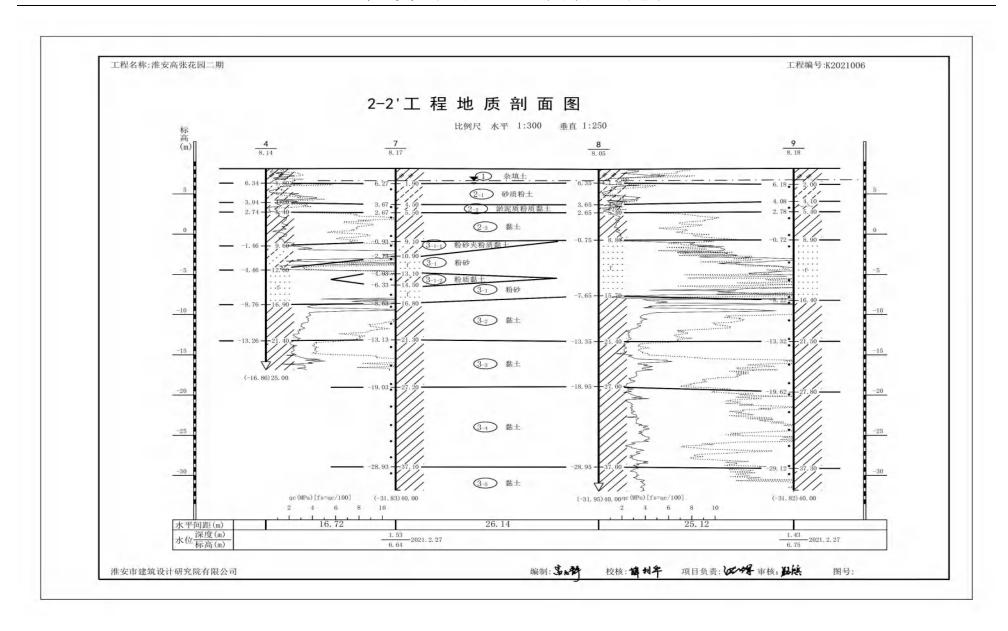
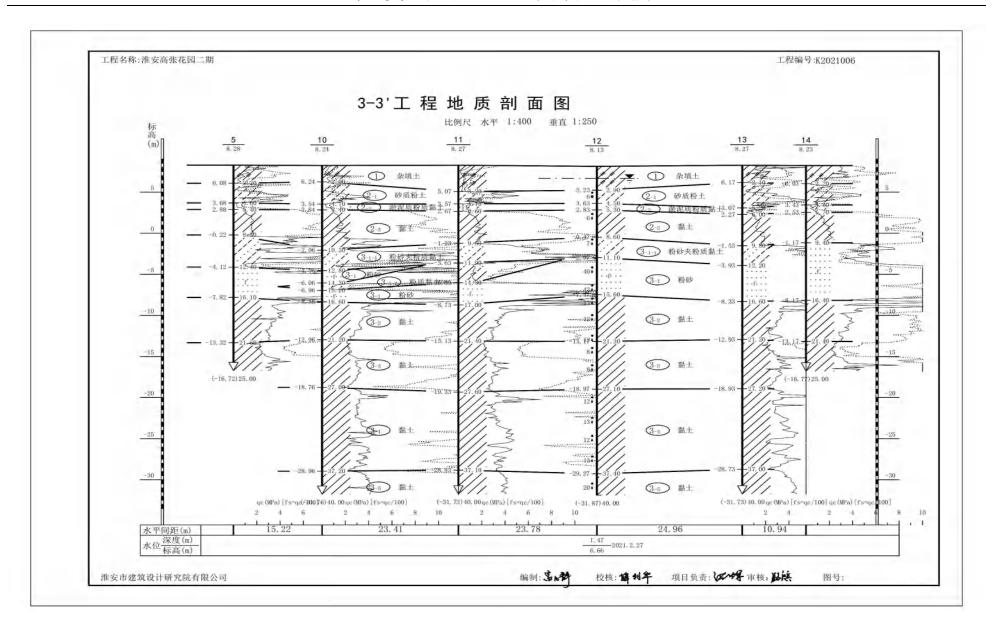
图 2.2-1 摘自《淮安高张花园二期岩土工程勘察报告(详勘)》

根据**《淮安高张花园二期岩土工程勘察报告(详勘)》**内容显示, 场地地基土自上而下依次为杂填土、砂质粉土、淤泥质粉质粘土、 粘土、粉砂夹粉质黏土、粉质黏土、粉砂、黏土,具体描述如 下:

经前期初步勘察了解,本场地勘察深度范围内,地基土自上而下分为如下 10 层,另有 2 个亚层。①层为杂填土,②-3 层及以上土层为新近沉积土,③-1-1 层及其以下土层为第四纪晚更新世(Q,")沉积的土层。各层土自上而下描述如下:

- ①层:杂填土(Q^{ml}),灰黄色,松散,以粉质黏土为主,地表分布于建筑垃圾,含碎石、砖块等,最大厚度约4.0米;局部地表分布植被,含植被根茎等,土质不均。场地内普遍分布。
- ②-1 层: 砂质粉土(Q₁), 灰黄色, 稍密,湿,摇震反应中等, 无光泽, 低干强度及韧性, 中等压缩性, 夹软塑粉质黏土薄层, 场地内普遍分布。
- ②-2 层: 淤泥质粉质黏土 (Q,"), 灰色-灰黑色, 流塑, 局部软塑, 稍有光泽, 中等干强度及低韧性, 高压缩性, 场地内普遍分布。
- ②-3 层: 黏土 (Q,*), 灰黄色, 可塑, 有光泽, 中等干强度及韧性, 中等压缩性, 局部含铁锰结核, 场地内普遍分布。
- ③-1-1 层:粉砂夹粉质黏土 (Q。),灰黄色,中密,局部稍密,饱和, 无光泽,低干强度及韧性,颗粒集配一般,局部夹可塑粉质黏土薄层,场地 内局部缺失。
- ③-1-2 层: 粉质黏土 (Q。), 灰黄色, 可塑, 稍有光泽, 中等干强度及韧性, 中等压缩性, 场地内局部分布。
- ③-1层:粉砂(Q¹¹),黄色,密实,局部层顶呈中密,饱和,无光泽,颗粒集配良好,低干强度及韧性,中等偏低压缩性,场地内普遍分布。
- ③-2 层: 黏土 (Q。*), 黄色-黄褐色, 可塑, 局部硬可塑, 有光泽, 高干强度及中等韧性, 中等压缩性, 场地内局部缺失。
- ③-3层: 黏土(Q₃), 黄色, 可塑, 有光泽, 中等干强度及韧性, 中等压缩性, 场地内普遍分布。
- ③-4层: 黏土(Q₅), 黄色, 可塑, 有光泽, 中等干强 及韧性, 中等压缩性, 场地内普遍分布。
- ③-5层: 黏土 (Q;"), 黄褐色, 硬塑, 有光泽, 高干强度及韧性, 中等偏低压缩性, 场地内普遍分布。
- ③-6层: 黏土(Q。), 黄色-黄褐色, 硬可塑, 有光泽, 高干强度及韧性, 中等压缩性, 场地内普遍分布。该层至55.0米未钻穿。

根据第一阶段调查收集的地块地勘资料《淮安高张花园二期岩土工程勘察报告(详勘)》内容显示,地块内土层位于第①层杂填土层、第②-1层砂质粉土层、第②-2层淤泥质粉质黏土层、第②-3层粘土层、第③-1层粉砂和第③-2层黏土。其中第③-2黏土层主要为硬塑粉质黏土,透水性较差,可视为弱透水层。本次调查值枯水期,为全面了解整个地块的污染情况,本次调查土壤采样深度设为6.0m。

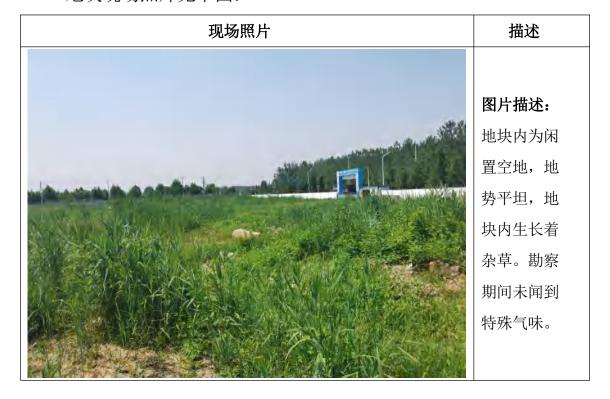
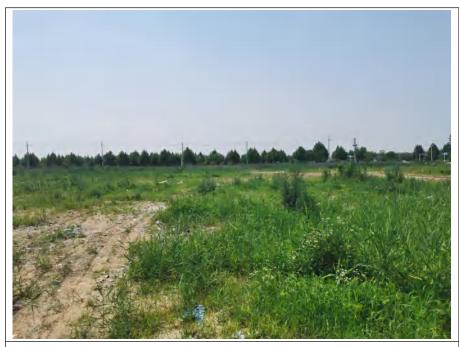
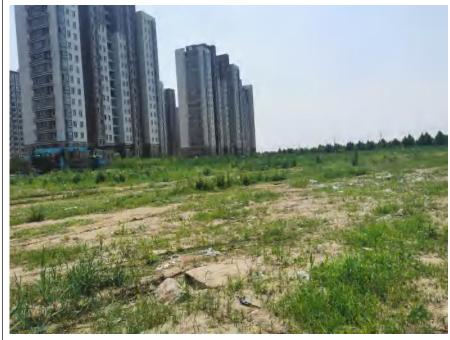
图 3.4-1 地块现状图

项目地块内为空地,四周有围墙,地块内空地上生长着杂草,地势较为平坦。现场勘察期间,地块未闻到特殊气味。

图片描述: 地块四周有 围墙,北侧 为已建高张 花园一期。

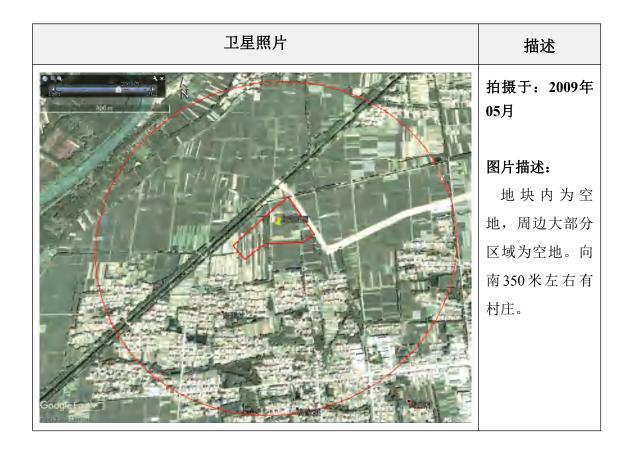
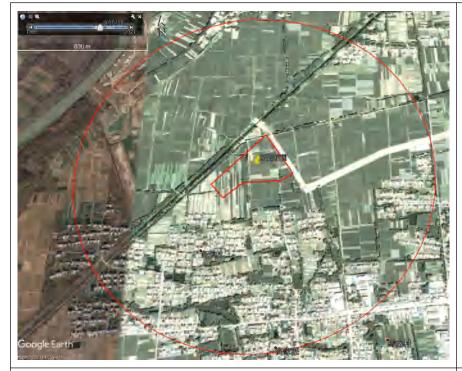
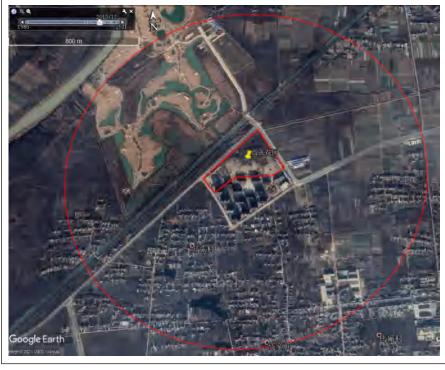
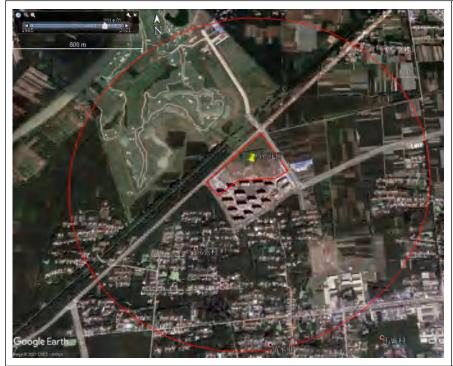
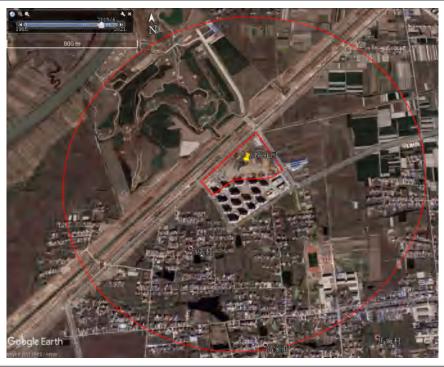
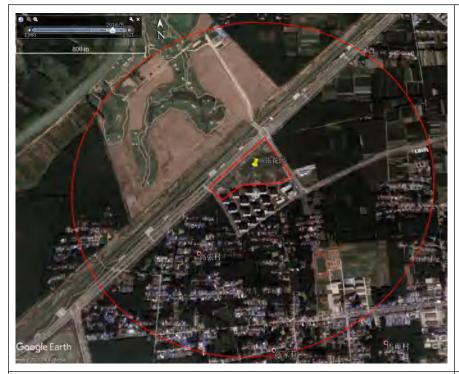
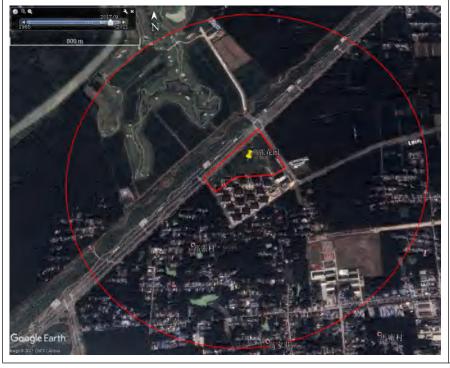
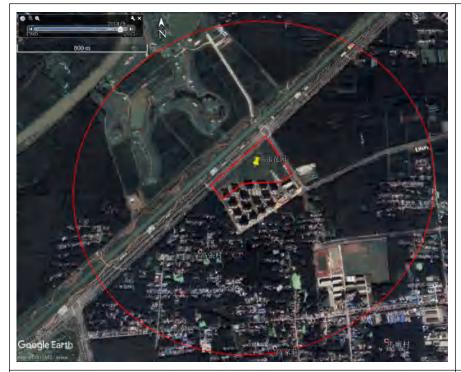
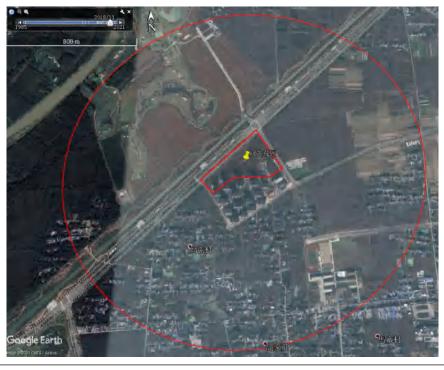
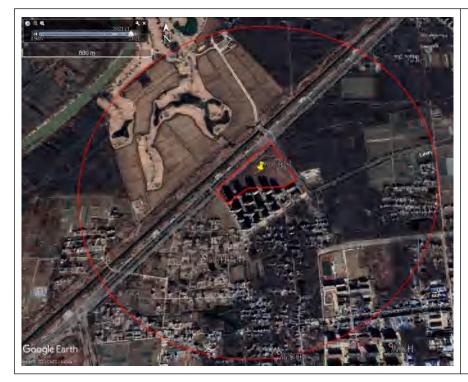
图 3.5-1 地块历史影像图

根据对该地块资料查阅、人员访谈、现场踏勘以及 Google Earth 历史卫星图,基本确定了西游大道南侧开运路西侧地块的历史使用情况。该地块历史上为农田和荒地,地块历史上无生产活动。

地块内为空地,周边大部分区域为空地。向南350米左右有村庄。

地块内为空 地,地块外南侧 新建居住区,,西 北侧新增高尔夫 球场,东南角新 增施工临时搭建 活动板房。

地 块 内 为 空 地,地块周边未 发生明显变化。

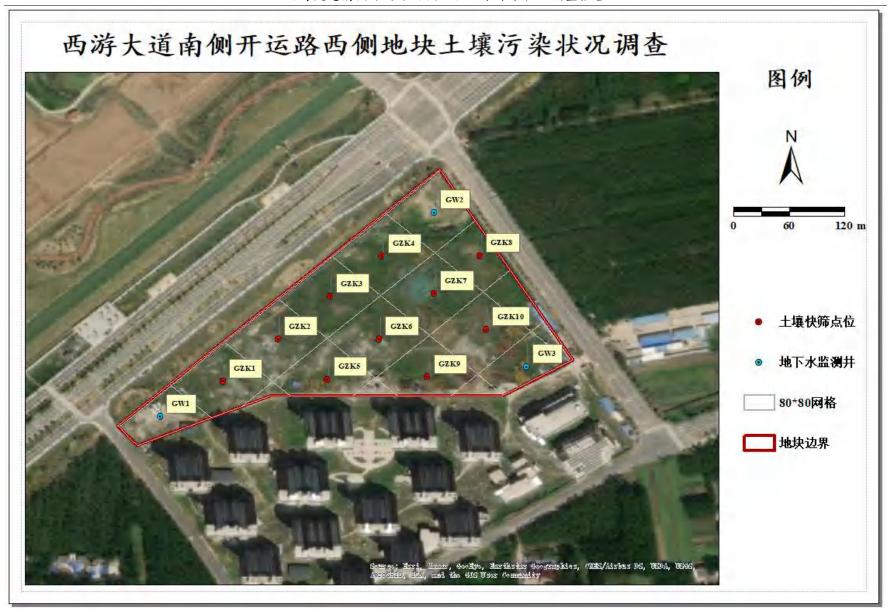
图 4.1-3 调查点位平面布置图

本次调查地块内设置3个水土复合采样点位(编号GW1、GW2、GW3),另在地块外布设参照点。各采样点的位置见图4.1-3,各采样点的位置信息见表4.1-3。

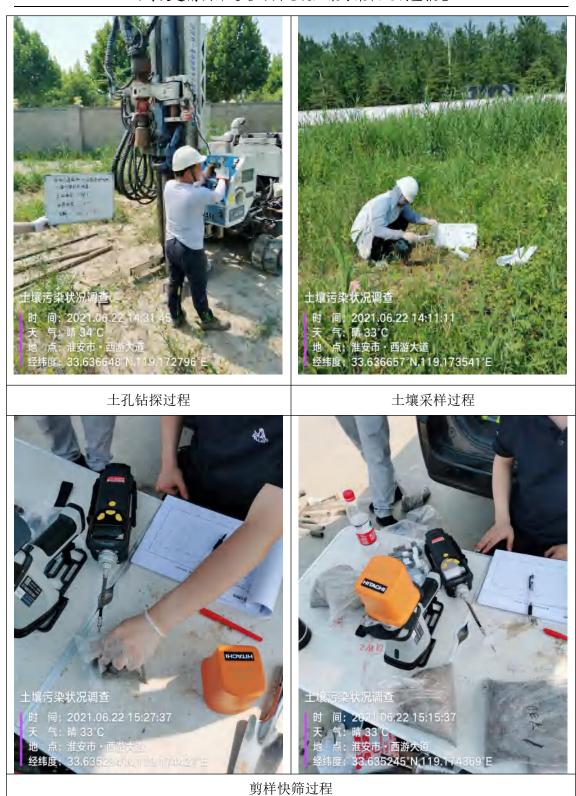
图 4.3-1 现场采样照片

调查钻探取样工作采用QY-60L自动采样设备进行土壤样品的采 集工作,采用高液压动力驱动,能够连续快速的取到表层到指定深度 的土壤样品,将带内衬套管压入土壤中取样,不会将表层污染带入下 层造成交差污染,设备能够完整的保护好样品的品质及土壤原状,钻 探过程中连续采集土壤样品直至目标取样深度。

- A. 将带土壤采样功能的1.5米内衬管、钻取功能的内钻杆和外套钻杆组装好后,用高效液压系统打入土壤中收集第一段土样。
 - B. 取回钻机内钻杆与内衬之间采集的第一层柱状土。
- C. 取样内衬、钻头、内钻杆放进外外套管;将外套部分、动力缓冲、动力顶装置加到钻井设备上面。
 - D. 在此将钻杆系统钻入地下采集柱状土壤。
 - E. 将内钻杆和带有第二段土样的衬管从外套管中取出。

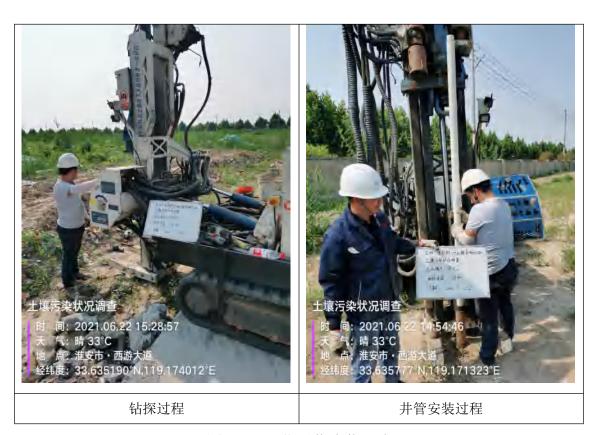
图 4.3-2 监测井建井照片

地下水监测井采用QY-60L自动采样设备中钻井设备,钻探过程 采用非扰动螺旋钻井方式钻探,钻至设定深度后,安装φ63mm的PVC 材料井管,井管底部3.0~6.0m为滤水管,其余为盲水管。滤水管底部 安装一个5厘米的管帽,水井顶端的盲水管上也安装一个5cm长的管帽。井的顶端一般超过地面0.2~0.5m。

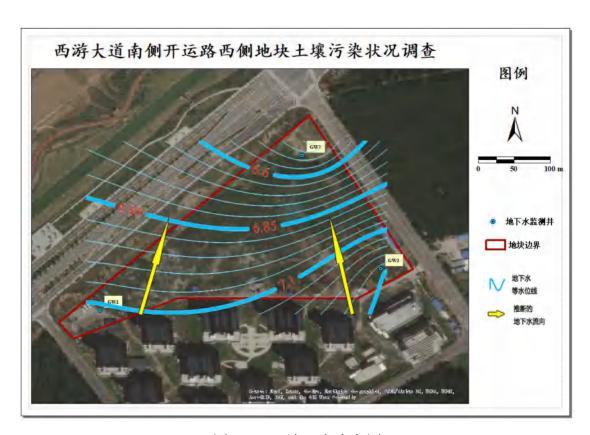
图 6.2-1 地下水流向图

点位编号	经度	纬度	水位埋深/m	地面高程/m	水位高程/m
GW1	119.170578	33.635021	1.27	8.40	7.13
GW2	119.173245	33.637079	1.67	8.05	6.38
GW3	119.174143	33.635526	1.34	8.70	7.36
